Les obres al Cap de la Vila: la documentació arqueològica d'una sitja

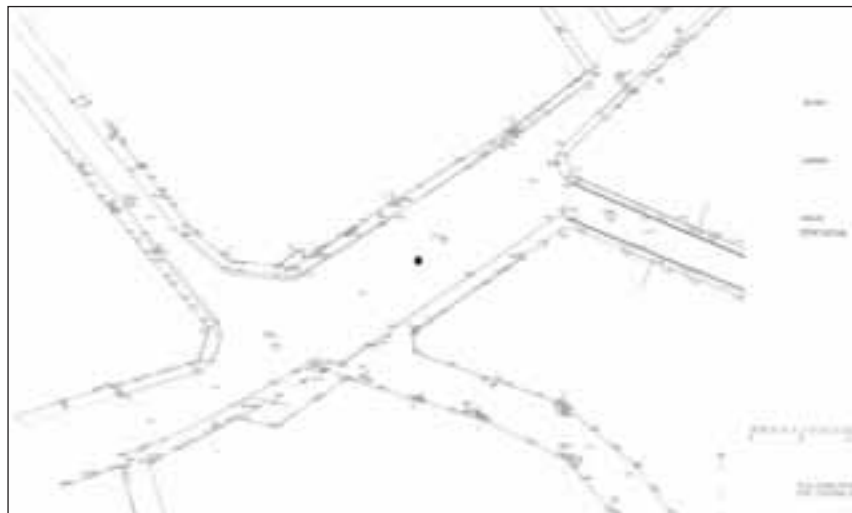
Plànol de les obres. El punt negre situa la sitja excavada

L'excavació d'una rasa per ubicar-hi el tub de clavegueram al Cap de la Vila destruï parcialment l'estructura arqueològica quedant al descobert part de la paret corvada que va ser vista per moltíssima gent de la Vila. Una d'aquestes persones es posa en contacte amb qui sotscriu el present article que es dirigeix a l'arqueòleg territorial de la Generalitat de Catalunya (Servei d'Arqueologia i Paleontologia), Sr. Magí Miret, encarregat de fer les gestions amb tècnics de l'Ajuntament i de l'empresa Arian per tal d'efectuar els treballs d'excavació i documentació adients.

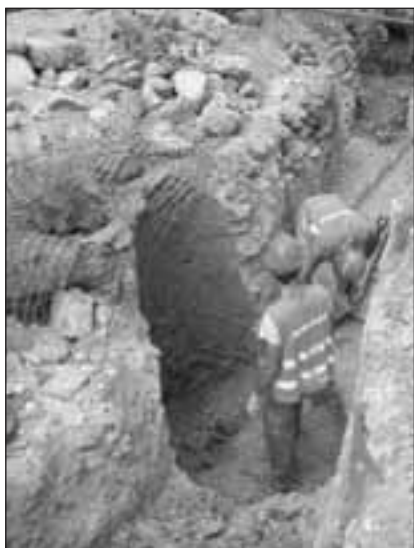
Vistes generals i detalls del procés d'excavació

constatar que la paret de la sitja-pou va ser seccionada durant els treballs de rebaix amb màquina, però per sota de la cota de l'obra, era fàcilment resseguible

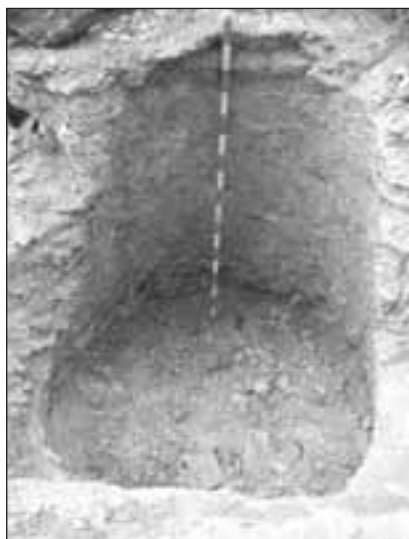
Vista general del final dels treballs

la totalitat del diàmetre de l'estructura original.

El fons pla de l'estructura es resseguia amb claredat, presentant un pis de terra compactada amb presència de marges blanquinoses. Sobre aquest

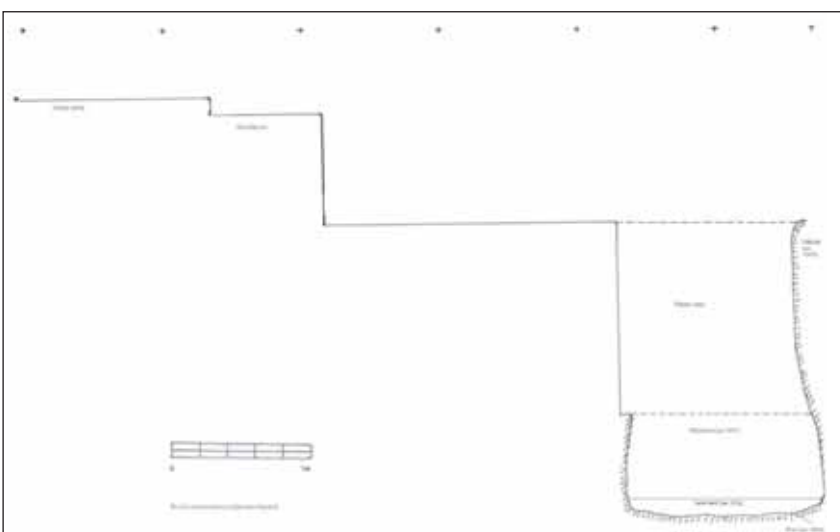
Secció nord-est-sud-oest, paret de l'Optica i paret de la sitja

paviment es disposava una capa d'uns 20 centímetres amb terra més flonja i ennegrida amb el mateix tipus de materials que a l'estrat de rebliment majoritari de l'estructura.

L'estructura documentada té un diàmetre mitjà d'1.60 m., una alçada màxima conservada de 2.10 metres. La paret sud presenta clarament un tram de sediment natural tallat i lleugerament reentrant, així com la paret que defineix el perímetre total.
